TAI BIẾN VÀ NGUYÊN NHÂN TRONG XÂY DỰNG CÔNG TRÌNH NGẦM BẰNG MÁY ĐÀO HẦM LOẠI NHỎ

ĐẶNG TRUNG THÀNH - Trường Đại học Mỏ-Địa Chất
LÊ QUANG TOÀN - Chi cục Thủy lợi Bình Định

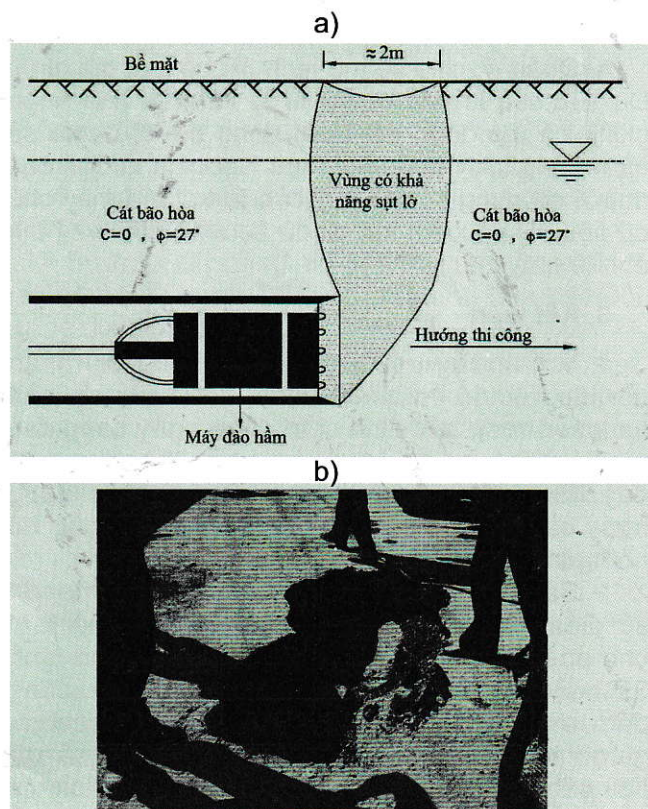
H.1. Nguyên nhân mất ổn định và sự cố bề mặt công trình: a - Nguyên nhân mất ổn định; b - Sụt lún trên bề mặt công trình [3]

mét. Máy đào hầm thi công qua đất, cát có độ xốp cao, bão hòa nước do đó đặt ra những thách thức trong quá trình thi công như nguy cơ mất ổn định gương hầm và sụt lún bề mặt. Có 42 giếng được xây dựng và quá trình thi công CTN từ giếng số 2 đến giếng số 3 xảy ra hiện tượng sụt lở trên bề mặt (hình H.1.b). Nguyên nhân mất ổn định được giải thích trong hình H.1.a. Để ngăn chặn sự sụt lở trên bề mặt trong quá trình thi công các mét hầm tiếp theo, một số giải pháp đã được thực hiện tại hiện trường:

➢ Tăng tốc độ quay, cắt tách của đầu đào một cách tương ứng để đạt được trạng thái cân bằng áp lực tại bề mặt gương hầm, làm giảm rủi ro sụt lở đất đá;

➢ Lượng bentonit cấp cho hệ thống được điều chỉnh xuống ít hơn 50 m³/giờ để kiểm soát khối lượng vật liệu thải được tách bóc trong quá trình thi công;

➢ Giữ độ đậm đặc của bùn thải tại hệ thống lọc khoảng 40 kg bentonit cho mỗi mét khối nước để đảm bảo hệ thống liên tục hoạt động;

➢ 2 trong số 5 khoảng hở tại đầu cắt được đóng lại để giảm khối lượng đất đá sau khi được tách bóc trước gương hầm xâm nhập vào máy đào. Khả năng cắt của đầu cắt cao, tốc độ đi gương chậm nếu lượng đất đá tách bóc quá nhiều dẫn đến sụt lún bề mặt;

➢ Sử dụng xe 40 tấn đi qua lại trên bề mặt sau khi công trình đã hoàn thành có thể phát hiện các vùng rỗng dưới bề mặt;

➢ Xác định thời gian ổn định gương hầm không chống bằng cách thu thập các số liệu từ điều kiện đất đá thải được tách bóc.

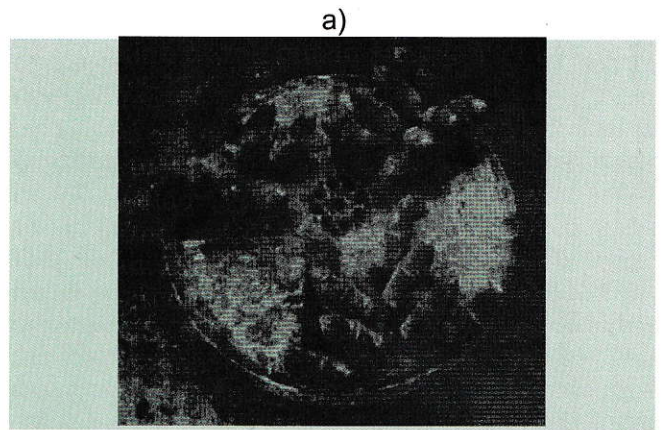
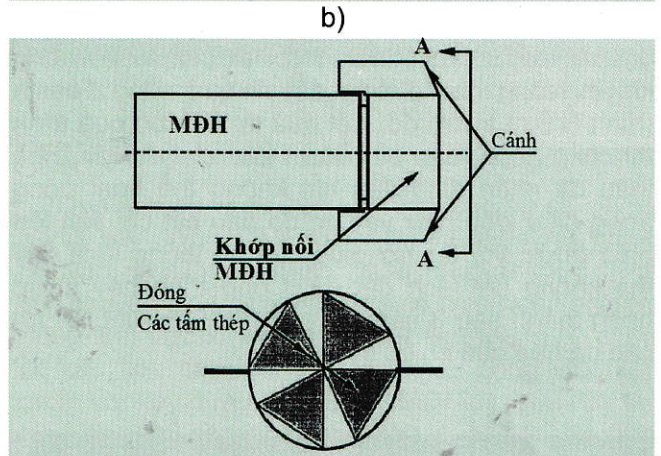
H.2. Sửa đổi các cánh và bịt lối vào của máy đào hầm [1]

Khi đầu đào lún nhanh, qua phân tích 15 m thi công cho thấy nguyên nhân gây lún là do khi đầu đào quay, cắt tách đất đá. Cùng lúc đó, hệ thống bơm chất lỏng hoạt động, đất sét mềm được trộn cùng, hóa lỏng làm trọng lượng đầu đào tăng lên khiến đầu đào bị chìm. Để giải quyết các sự cố nhà thầu thi công đã đề xuất một số giải pháp khắc phục:

➢ Hệ thống đầu cắt được tạo (khía) răng cưa để có thể cắt được san hô nếu gặp trong quá trình thi công (hình H.2.a);

➢ Đóng cửa vào hệ thống nghiền như trong hình H.2.b và dừng chạy toàn bộ hệ thống nghiền;

➢ Định hướng máy đào luôn đi lên đủ để bù cho khả năng bị lún sụt của máy đào.

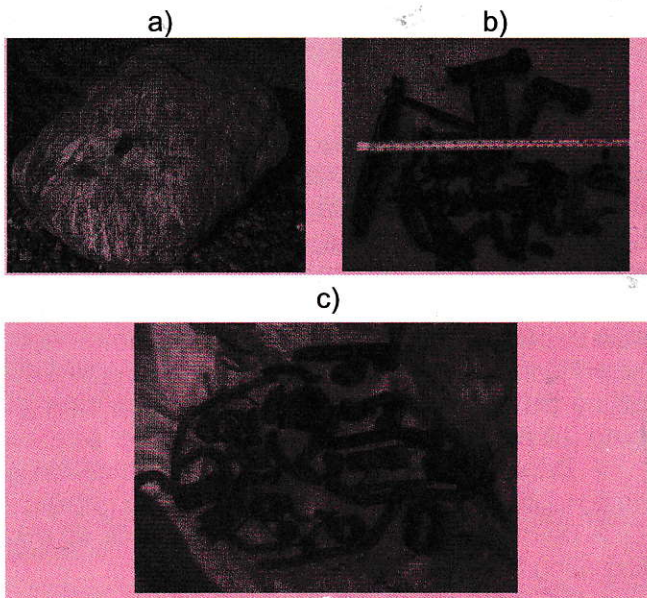
Dự án có chiều dài 494 m qua sông Teesta tại bang Tây Bengal/Assam, Ấn Độ. Thi công bằng MĐHLN loại AVN-1200 của Herrenknecht. CTN có đường kính 1,5 m được thi công bên dưới lòng sông Teesta khoảng 4,5 m (14,5 m so với cao trình của mặt đất). Có 3 giếng được xây dựng để phục vụ quá trình thi công. Trong quá trình thi công từ giếng 1 đến giếng 2 máy đào hầm gặp đá tảng, có độ cứng cao (hình H.3.a) làm hư hỏng một số thiết bị. Đáng chú ý là hệ thống răng đĩa cắt bị mòn, hệ thống

nghiền bị hỏng vòng bi và bu lông. Trong hình H.3.b là các vật liệu bị mài mòn từ răng đĩa cắt và hệ thống nghiền được đưa ra ngoài bằng hệ thống vận chuyển đất đá thải. Các bộ phận khác cũng bị hư hại nặng như hệ thống tách đất đá thải và bentonit, hệ thống bơm,... hầu hết tất cả các thiết bị phục vụ thi công đều có vấn đề trong quá trình thi công tại dự án này. Để giải quyết sự cố nhà thầu đặt mua một hệ thống đầu cắt mới từ Châu Âu để phù hợp với điều kiện thi công, giảm thiểu rủi ro. Tuy nhiên việc sản xuất một hệ thống đầu cắt mới không thể thực hiện và làm gián đoạn công trình thêm 6 tháng, giá thành của dự án tăng cao.

Quá trình thi công từ giếng số 2 đến giếng số 3 gặp rất nhiều vật liệu kim loại được chôn vùi trong khi thi công cầu đường sắt đi qua sông Teesta (hình H.3.c) trước đó. Kết quả là toàn bộ quá trình thi công hoàn toàn bế tắc và các chuyên gia, nhà thầu đã nhận định đầu cắt không thể hoạt động trong điều kiện như vậy do đó đầu cắt chỉ tiến lên phía trước với sự trợ giúp của hệ thống kích đẩy mà không cắt tách đất đá. Công trình này được hoàn thành sau 3 năm thi công, chi phí đội lên rất cao do gặp quá nhiều sự cố.

H.3. Các sự cố khi thi công đường hầm từ giếng 1 đến giếng 2 bằng máy đào hầm: a - Đá tảng; b - Kim loại bị mài mòn và vỡ từ hệ thống răng đĩa cắt; c - Các chương ngại vật được tìm thấy (c) [5]

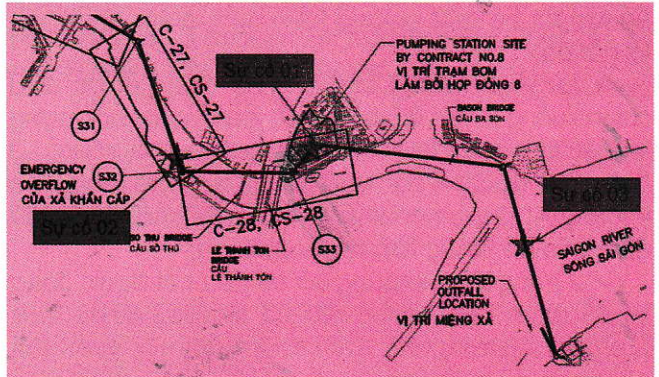
với cao trình của mặt đất. Điều kiện địa chất địa mạo tại TP Hồ Chí Minh rất phức tạp nhưng do quá trình khảo sát sơ sài, thiếu chi tiết dẫn đến đánh giá điều kiện địa chất, địa chất công trình có nhiều sai sót. Ví dụ điều kiện thi công thực tế dưới lòng kênh là bùn rất mềm thì theo mô tả là sét có độ cứng trung bình và tại vị trí sâu nhất của tuyến công trình ngầm đi qua có điều kiện địa chất là các trầm tích và bùn lắng nên rất yếu. Trong quá trình thi công gặp rất nhiều sự cố, điển hình là 03 sự cố chìm đầu đào tại các vị trí như hình H.4.

H.4. Các vị trí xảy ra sự cố chìm đầu đào [4]

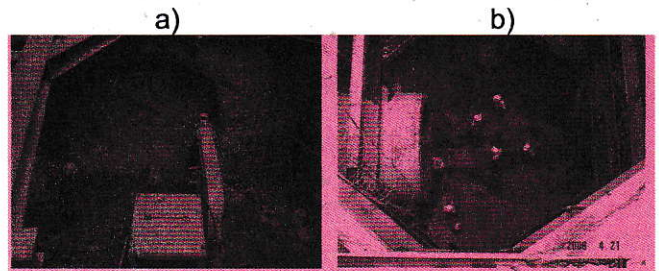
Đây là sự cố chìm đầu đào đầu tiên xảy ra khi thi công từ giếng S33 về trạm bơm với chiều dài tuyến là 55 m (hình H.4). Ngày 06 tháng 06 năm 2005 ống kích đầu tiên được thi công và sau 26 ngày đầu đào chạm tường vây bằng bê tông của trạm bơm có chiều dày 1,2 m. Do lớp bê tông dày và cứng máy đào không thể xuyên thủng nên nhà thầu đục đã bê tông hỗ trợ (hình H.5.a). Công trình nằm dưới sông, điều kiện địa chất thủy văn công trình rất yếu nên trong khi đục bê tông nhà thầu khoan 2 giếng khoan hạ mực nước ngầm để giảm áp lực nước lên hệ thống đào. Nhưng đây lại chính là nguyên nhân làm máy đào hầm sụt, đổi hướng và mất kiểm soát.

H.5. Sự cố 01: a - Khoan bê tông hỗ trợ; b - Đào hở giải cứu máy đào hầm [4]

Sự cố xảy ra ở độ sâu 20 m dưới lòng đất nên nhà thầu không thể dùng cừ vây để giải cứu đầu

đào. Do đó đã dùng tường vây cọc nhồi có chiều dài 40 m với 04 tầng khung chống. Sau gần 01 năm công việc giải cứu đầu đào mới hoàn thành và 03 đốt cống đầu nổi vào trạm bơm đã được thi công lại.

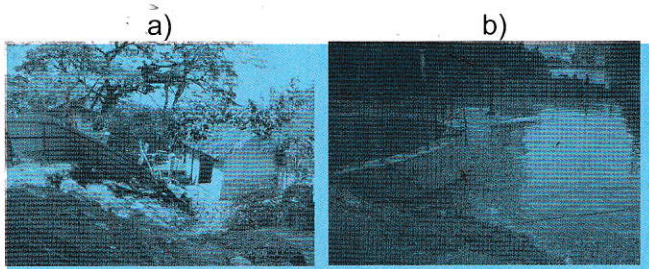
H.6. Hậu quả sự cố: a - Nhà sụt; b - Đất lún quanh giếng [4]

Ngày 12 tháng 04 năm 2006 sự cố tiếp theo tại giếng S32 (hình H.4) lại xảy ra với diễn biến sự việc tương tự sự cố 01. Khi xảy ra kẹt đầu đào, mới chỉ phát hiện có ít đất chui vào giếng, giếng khô không có nước, nên khi đó các đoạn cống, đầu khoan chưa bị lún sụt nặng và không bị tách rời. Sau khi gia tăng bơm hạ thấp mực nước ngầm đã hút phần hạt mịn quanh ống lọc các giếng bơm, làm rỗng nền đất và dần lan truyền lên mặt đất. Trong khi đó trọng lượng của đầu đào lớn là nguyên nhân chính làm chìm đầu đào xuống và mất kiểm soát. Sau đó, nhà thầu vẫn tiến hành bơm hạ mực nước ngầm 4 giờ/ngày và đây là lý do tăng thêm sự cố, sự lún sụt bị lan truyền lên mặt đất, làm sụt, tụt ngôi nhà gần giếng (hình H.6.a) và đất đá xung quanh giếng (hình H.6.b).

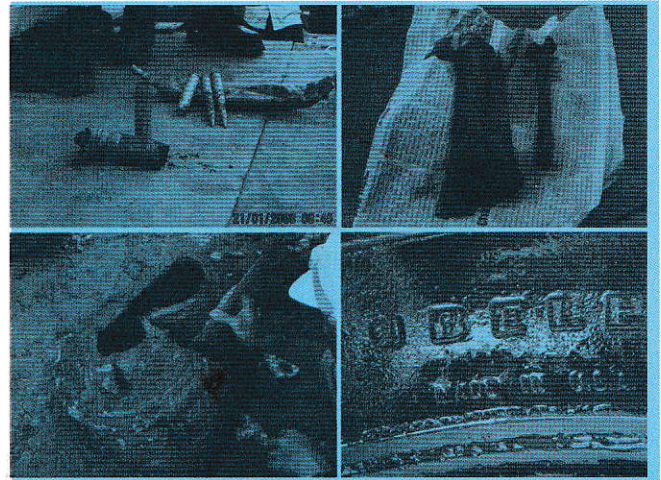
Sự cố thứ 03 khi thi công từ giếng S34 đến S35 với chiều dài 410 m. Khi thi công được 180 m từ giếng S34 thì không thể tiếp tục thi công do gặp quá nhiều các chướng ngại vật (hình H.7). Điển hình là một sợi cáp bị kẹt trong trục tải dẫn đến việc không thể đóng kín hoàn toàn van của đầu đào gây ngập nước. Nhà thầu đã tiến hành bơm nước, phun bentonit phía ngoài ống để tránh tuyến ống bị “bó cứng”, sửa chữa thiết bị, cố gắng dịch chuyển ống bằng cách sử dụng trạm kích trung gian và gỡ dây cáp bị kẹt ra khỏi trục tải. Nhưng vì dây cáp không thể gỡ nên máy đào không hoạt động, do đó công tác kích ép ống tạm dừng.

H.7. Một số chướng ngại vật được tìm thấy [4]

Tại thời điểm này, tất cả máy móc, thiết bị, hệ thống ống, cáp phụ trợ được tháo rời khỏi máy đầu đào và đầu đào được để lại hiện trường. Do không giải quyết được sự cố nhà thầu chính đã bỏ cuộc, Ban Quản lý dự án đã tổ chức đấu thầu lại và đơn vị trúng thầu là Công ty Thoát nước đô thị TP.HCM (UDC) với giá trúng thầu là 70 tỷ VNĐ để giải quyết sự cố.
