# ĐÁNH GIÁ ĐIỀU KIỆN ĐỊA CHẤT THỦY VĂN KHU VỰC KHAI THÁC HÀM LÒ ĐỂ PHÒNG CHỐNG BỤC NƯỚC Ở MỎ THAN KHÁNH HÒA

Công ty than Khánh Hoà-VVMI

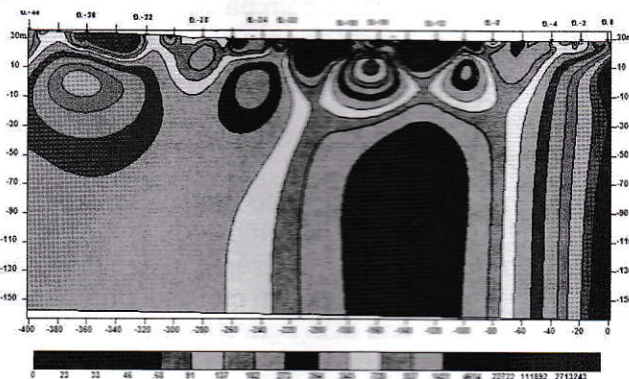
H.1. Mặt cắt điện trở suất tuyến thăm dò địa vật lý

Từ các số liệu đo điện trở suất và hệ số phân cực kích thích được xử lý trên phần mềm chuyên dụng RES2D, cho kết quả mặt cắt đo sâu các tuyến 0, 2, 4, 6, 8, 10, 133 (hình H.1). Cơ sở nhận định các đới có khả năng chứa nước cao dựa vào tham số điện trở suất cụ thể là đới điện trở suất thấp dưới 200  $\Omega$ m tồn tại có hướng kết hợp với giá trị độ phân cực nhỏ hơn 4 % nhằm loại bỏ các tập

sét hoặc các vỉa than. Liên kết các tuyến đo sâu phân cực kích thích xác định trên bình đồ được 3 dải dị thường có khả năng chứa nước cao, trong đó có 2 dải có khả năng ảnh hưởng trực tiếp đến khai thác hầm lò là dải số 2 và số 3.

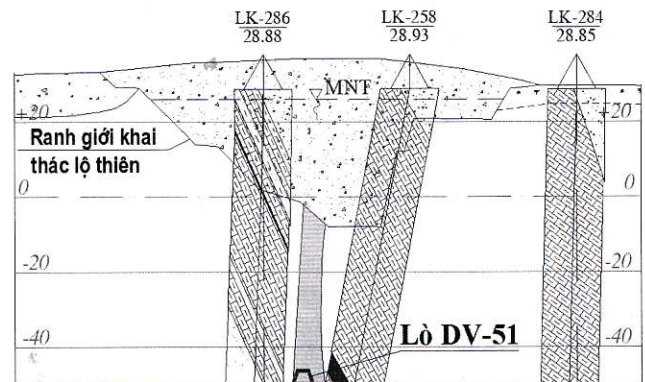
H.2. Moong khai thác lộ thiên cũ có khả năng ảnh hưởng đến khai thác hầm lò

cũ (moong 84 được một đơn vị quân đội khai thác, đã được đổ thải đến cốt cao +150) có khả năng chứa nước và có nguy cơ ảnh hưởng đến khai thác hầm lò (hình H.2). Cốt cao đáy moong lộ thiên cũ dự tính thay đổi từ  $\pm 0\div-8$  m, với các tài liệu thu thập được dự kiến lượng nước có khả năng chứa trong moong cũ là 15.000 m<sup>3</sup>. Do vậy quá trình khai thác hầm lò phía dưới cần có các giải pháp công nghệ hợp lý.

Moong lộ vỉa 16 khai thác cũ đã được đổ thải lấp đầy, được dự báo có khả năng tàng trữ nước khoảng 15.000 m<sup>3</sup>, khai thác sâu nhất đến -8 tại tuyến XX, trên mặt cắt tuyến XX (thấy rằng khoảng cách từ đáy moong lộ vỉa cũ đến đường lò DV -51 là 43 m, khoảng cách đến lò DV -87 là 79m. Hệ thống đường lò DV-51, lò DV-87 hiện đang đào lò chuẩn bị, chưa tiến hành khai thác do đó đới khe nứt phát triển do ảnh hưởng đào lò nhỏ, ít có khả năng phát triển lên đến đáy moong. Ngoài ra, điểm bực nước nằm gần vị trí tuyến XVII, đường lò đã đi qua vị trí dự kiến moong khai thác cũ theo phương ngang khoảng 100 m, do đó khó có khả năng bực nước từ moong vào lò. Giả thiết nếu nước bực vào lò DV-87 từ nước tích đọng trong moong khai thác lộ vỉa cũ theo mặt phân lớp giữa than và lớp đá vách hoặc trụ, thì vị trí điểm bực nước phải từ nóc lò, nhưng trên thực tế điểm bực nước từ hông lò bên trụ vỉa 16.

Qua phân tích trên thấy rằng nguồn gây bực nước vào lò DV-87 không phải từ moong khai thác lộ vĩa cũ, mà nguồn gây bực phải có nguồn cấp lớn hơn rất nhiều. Tuy nhiên, với khoảng cách dự kiến từ đáy moong khai thác lộ vĩa cũ đến đường lò DV-51 là 43 m thì đây là nguồn nước có nguy cơ tiềm ẩn bực nước đến hệ thống đường lò bên dưới trong quá trình khai thác.

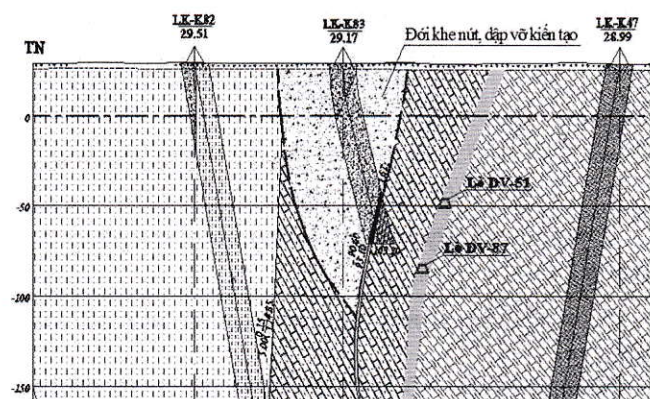
H.3. Mặt cắt tuyến XVII

Trên hình H.2 cho thấy vị trí điểm bực nước lò DV-87 gần với mặt cắt địa chất tuyến XVII. Trên mặt cắt tuyến XVII (hình H.3) thấy rằng đới khe nứt, dập vỡ cắt đến trụ vĩa 15, khoảng cách gần nhất từ vị trí đới khe nứt, dập vỡ đến lò DV-87 là 28 m. Theo kết quả khoan, bơm đo ĐCTV cho thấy đới khe nứt, dập vỡ có khả năng chứa nước và dẫn nước rất cao.

Khi mực nước trong đới khe nứt, dập vỡ ở gần bề mặt địa hình thì áp lực cột nước trong đới khe nứt, dập vỡ lên lò DV-87 lớn hơn 100 m, kết hợp với ảnh hưởng quá trình đào lò DV-87 sinh ra hệ thống khe nứt thứ sinh xung quanh đường lò và đất đá sẽ phá vỡ vách ngăn giữa đới khe nứt, dập vỡ và lò DV-87, gây bực nước từ đới khe nứt, dập vỡ vào lò DV-87. Ngoài ra cũng có thể tại vị trí điểm bực nước lò DV-87 đới khe nứt, dập vỡ đã chạy cắt đến vĩa 15 và tại vị trí IIK903 lò DV-87 đã trực tiếp gặp đới khe nứt, dập vỡ.

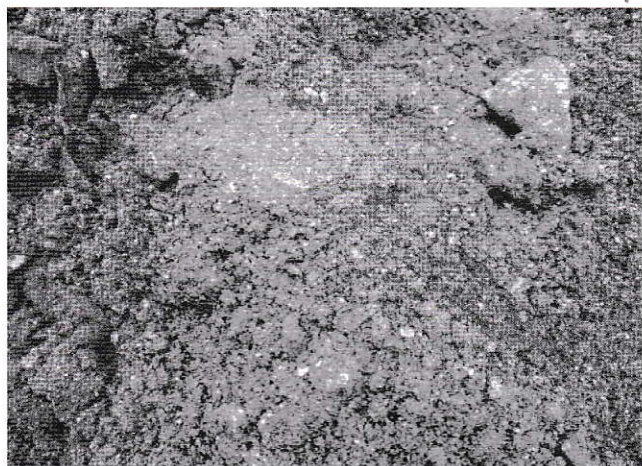
H.4. Vật liệu trào ra từ điểm bực nước lò DV-87

Ngoài ra, khi xảy ra bực nước đều kèm theo đất đá, sạn, sỏi, bùn, cát,... tổng khối lượng đất đá trào ra theo các vụ bực nước khoảng >3000 m<sup>3</sup>. Kết

quả lấy mẫu đất đá trào ra tại điểm bực vào trong lò so sánh với mẫu lõi khoan gặp địa tầng đới khe nứt, dập vỡ tại LK.C1, LK.C2, LK.QT01, LK.QT02 thì vật liệu là tương tự nhau bao gồm: đất đá, sạn, sỏi, bùn, cát bờ ròi có màu xám, màu nâu và nâu đỏ (hình H.4, H.5).

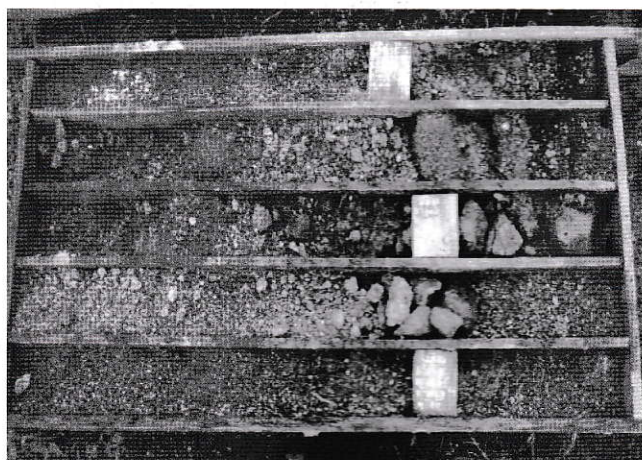
H.5. Mẫu lõi khoan LK.C1 địa tầng gặp đới khe nứt, dập vỡ

Trên mẫu lõi khoan thấy rằng dải dị thường có khả năng chứa nước thành phần bao gồm các vật liệu vỡ vụn, vỏ nhàu, bờ rời không liên kết cứng, bao gồm: cát kết, sạn kết, bột kết, sét kết, sét dẻo,... có màu xám, màu nâu, nâu đỏ. Từ kết quả nghiên cứu mẫu lõi khoan cho thấy đây là các đới khe nứt, đập vỡ kiến tạo tồn tại bên trụ vỉa 16. Đới khe nứt, đập vỡ này được sinh ra do quá trình hoạt động kiến tạo, nén ép địa tầng đất đá tạo thành nếp lồi trong địa tầng chứa than và sinh ra hệ thống khe nứt, đới đập vỡ này bên ngoài nếp lồi (trụ vỉa than).
