ĐẶC ĐIỂM ĐỊA CHẤT VÀ CÁC YẾU TỐ ẢNH HƯỞNG ĐẾN ĐỘ TỔN THẤT TRONG KHAI THÁC QUẶNG APATIT KHU MỎ CỐC, CAM ĐƯỜNG, LÀO CAI

KHUƠNG THẾ HÙNG, NGUYỄN VĂN LÂM, NGUYỄN TIẾN DŨNG,
BUI HOÀNG BẮC, ĐỖ MẠNH AN - *Trường Đại học Mỏ-Địa chất*
TRẦN VĂN THỦ - *Công ty TNHH MTV Apatit Việt Nam*
Email: khuongthehung@humg.edu.vn

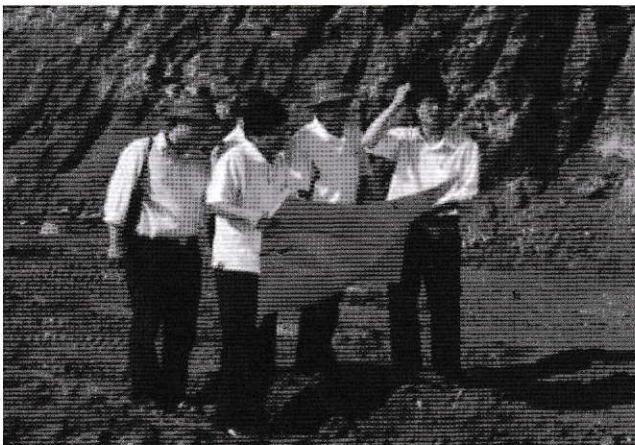
Ảnh 1. Công tác kiểm tra đối sánh giữa tài liệu địa chất với các gương tầng khai thác [7]

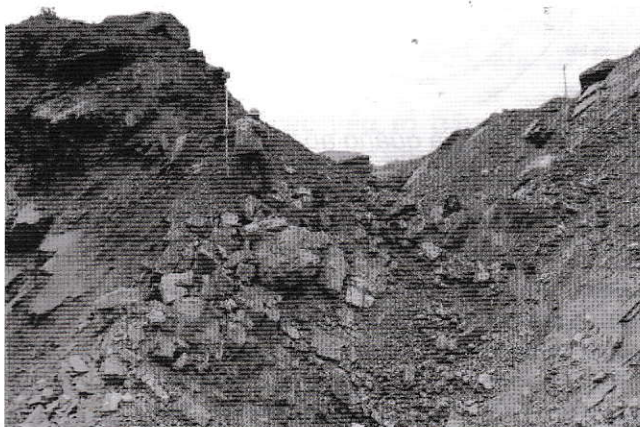
Ảnh 2. Triển khai đo vẽ địa hình và cập nhật gương tầng khai thác [7]

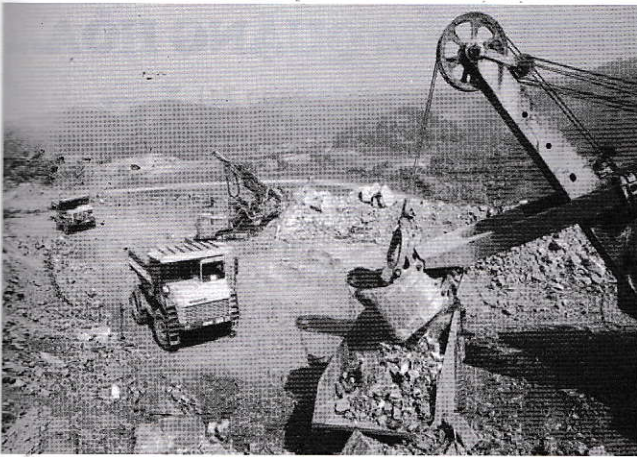
Ảnh 3. Máy khoan TAMROCK và máy xúc điện gầu ngược [7]

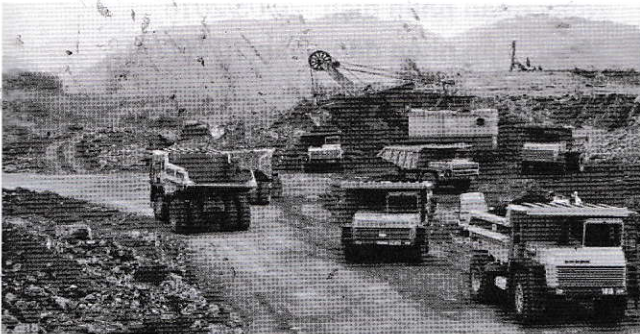
Ảnh 4. Ô tô BELAZ và máy xúc điện EKG E=2,8-3,2m³ trên công trường [7]
