# MỘT SỐ VẤN ĐỀ MÔI TRƯỜNG KHU VỰC HỒ CHỨA NƯỚC NƯỚC THỦY ĐIỆN CẨM THỦY 1, HUYỆN CẨM THỦY, TỈNH THANH HÓA

Đỗ Văn Bình, Đỗ Thị Hải, Trần Thị Kim Hà  
Trường Đại học Mỏ - Địa chất  
Email: dovanbinh@humg.edu.vn

**SOME ENVIRONMENTAL ISSUES IN CAM THUY 1 HYDROPOWER RESERVOIR AREA, CAM THUY DISTRICT, THANH HOA PROVINCE**

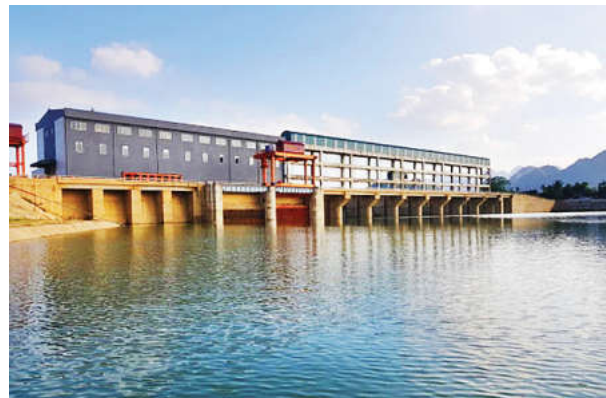
H.1. Hình ảnh đập Thủy điện Cẩm Thủy [3]

Đập thủy điện Cẩm Thủy 1 được xây dựng để ngăn và dâng nước Sông Mã phục vụ phát điện. Đập được xây dựng trên địa bàn huyện Cẩm Thủy, tỉnh Thanh Hoá với hình thức thủy điện lòng sông, công suất thiết kế 28,8 MW gồm 2 tổ máy. Nhà máy đã hoạt động phát điện từ 2018 đến nay.

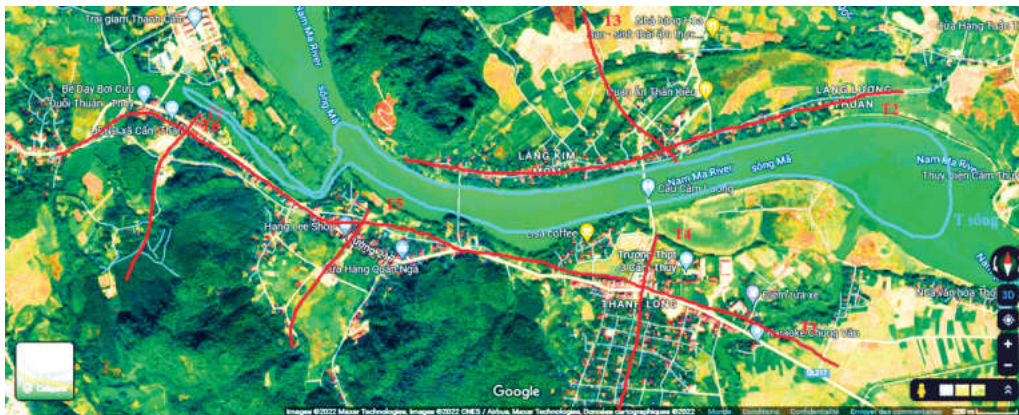
H.2. Sơ đồ các điểm và tuyến khảo sát (tuyến khảo sát: đường màu đỏ, điểm khảo sát các loại là các điểm đánh dấu trên bản vẽ Hình H.2)

Vị trí các điểm, tuyến khảo sát thể hiện bằng đường màu đỏ trên Hình H.2. Tại mỗi vị trí đều tiến hành ghi chép, chụp ảnh lấy các thông tin về địa tầng, địa chất, thủy văn và các thông tin liên quan khác. Các thông tin được ghi chép thành nhật ký theo quy định và được chỉnh lý ngay sau ngày thực địa để phục vụ đánh giá và tính toán thông số.

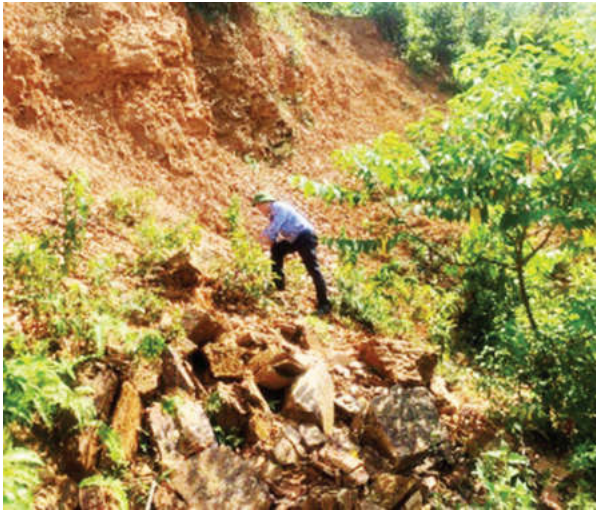
H.3. Khảo sát hiện trường

của nước sẽ bị ngậm nước, giảm độ bền, tăng khả năng trương nở, tăng độ ẩm làm cho sức chịu tải và độ bền giảm đi. Vì vậy khi nước hồ dâng cao, hiện tượng ngậm nước (do mao dẫn, do nước liên kết, thậm chí nước trọng lực) của đất tăng lên, đất sẽ yếu đi. Do vậy khi ngậm nước thì khả năng gây nứt, đổ các công trình trên mặt có thể xảy ra. Tuy nhiên theo kết quả nghiên cứu chỉ những lớp đất số 3, 4 và 6 là những lớp đất yếu hơn có thể gây ra những vấn đề nêu trên. Các lớp đất khác (trừ lớp 1 là đất đắp) có khả năng chịu tải tốt nên khó gây ra sụt lún, nứt vỡ công trình trên mặt. Trong quá trình khảo sát, chúng tôi bắt gặp sạt lở đất ở 4 lộ trình nghiên cứu địa chất (xã Cẩm Thạch 03 điểm, xã Cẩm Thành 01 điểm). Tuy nhiên mức độ sạt lở ở các điểm này không lớn, khối lượng sạt lở mỗi điểm chỉ dao động từ vài m<sup>3</sup> đến hơn 10m<sup>3</sup> đất đá. Phạm vi phát triển sạt lở không lớn. Những khu vực này sẽ còn có thể tiếp tục sạt lở do quá trình phong hóa đất đá nhất là khi có những đợt mưa lớn, kéo dài làm sũng nước.

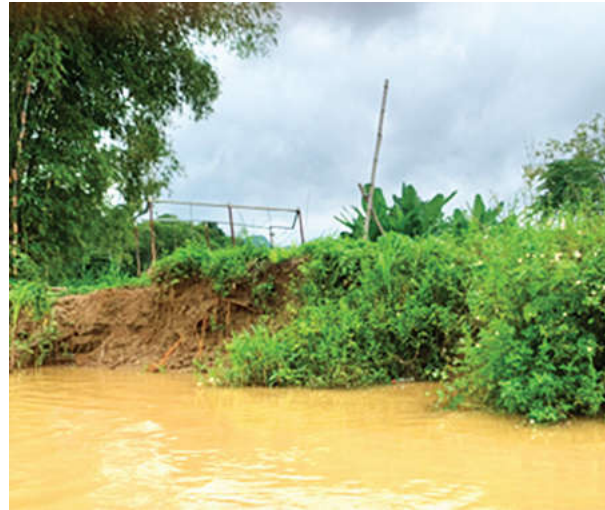
H.4. Sạt lở bờ sông

- Để tránh xảy ra hiện tượng cát chảy hoặc xói ngầm do tính chất của các lớp đất nền khi sũng nước, cần thực hiện các biện pháp gia cố như xây kè kết hợp với xây dựng tầng lọc ngược. Nghiên cứu gia cố nền đất bằng các biện pháp kỹ thuật khác khi cần thiết như gia tải, thiết kế móng công trình phù hợp với nền đất, gia tăng cường độ chịu tải ...) [1, 2, 3].

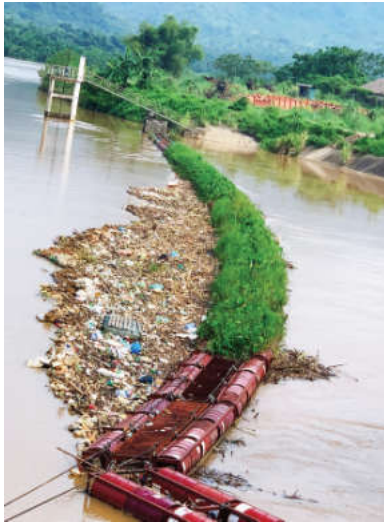
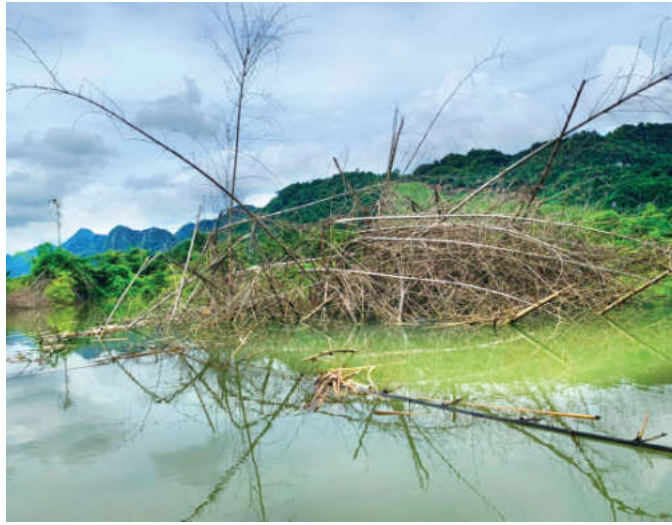
những bè cá nuôi ở phía thượng lưu. Việc nuôi trồng thủy sản có tác động thúc đẩy phát triển kinh tế, nâng cao đời sống nhân dân nhưng cũng gây ra một số ảnh hưởng tiêu cực đến chất lượng môi trường nước mặt. Thức ăn thừa và chất thải của cá có khả năng gây ô nhiễm đến nguồn nước. Ngoài ra nhân dân còn thải rác ra ngoài hồ gây nhiễm bẩn nước và mất mỹ quan (xem Hình H.5).

H.5. Một số hình ảnh ô nhiễm môi trường tại hồ

- Nâng cao nhận thức cho người dân về môi trường, nhất là nghiêm cấm hiện tượng xả rác thải, nước thải không qua xử lý ra hồ chứa của thủy điện để làm giảm nguy cơ gây ô nhiễm nguồn nước. Cơ quan quản lý nhà nước cần có giải pháp tuyên truyền ý thức bảo vệ môi trường cho người dân và có hệ thống thu gom, xử lý nước thải sinh hoạt tập trung.
